# FÁBRICA ROBINSON

## *LINHAS ESTRATÉGICAS DE INTERVENÇÃO E VALORIZAÇÃO DO PATRIMÓNIO INDUSTRIAL DA FÁBRICA DE CORTIÇA ROBINSON, PORTALEGRE*

LISBOA | 01 DE MARÇO DE 2019

PREPARADO POR: LEONOR MEDEIROS, SOFIA MACEDO

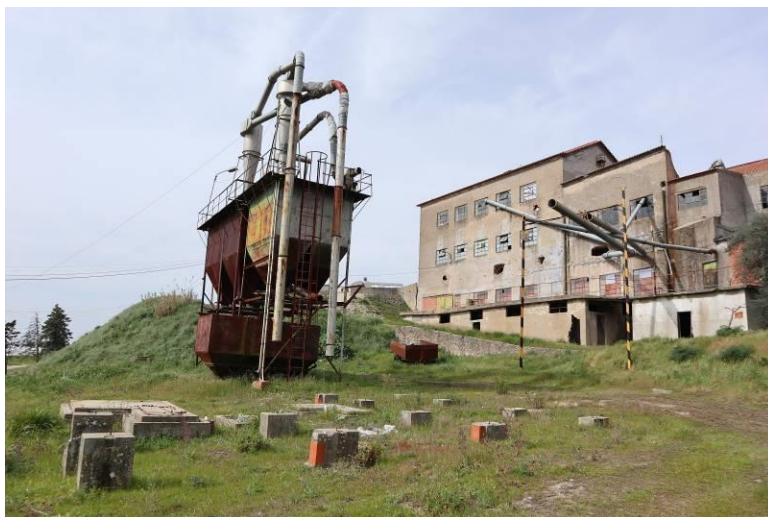
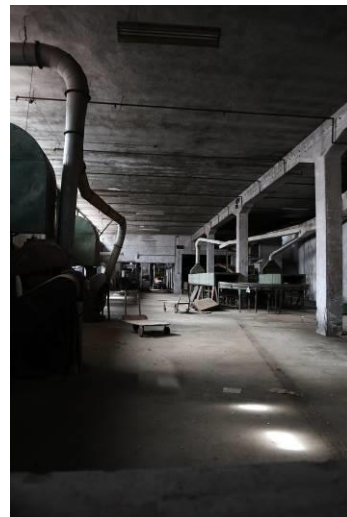
### Área A

Esta área de grandes dimensões apresenta-se em mau estado de conservação, embora as paredes e coberturas revelem integridade estrutural. Tal como outros espaços, apresenta buracos nos pavimentos e paredes, algumas devido a retirada de máquinas outras devido à natureza da cadeira operatória. Embora ainda possua património móvel integrado e várias máquinas-ferramenta, é claro que já muito terá daqui desaparecido, em grande parte devido ao facto de a circulação se fazer livremente pelo espaço. Destacam-se, no entanto, algumas secções que se encontram mais protegidas, algumas vedadas, e que ainda servem de armazenamento de maquinaria.

Esta área engloba ainda em seu redor maquinaria (A2), cisterna (A3), caminhos de circulação, e um outro polo edificado (A4) já parcialmente demolido pelas obras na Escola de Hotelaria.

Sendo este conjunto no seu geral pertencente às actividades de produção do chamado Aglomerado Branco, tem grande potencial científico para a criação de um percurso de visita e interpretação, que não invalida a convivência com outros usos que possam ser aplicados aos espaços, se devidamente desenhados para integrar as evidências patrimoniais.

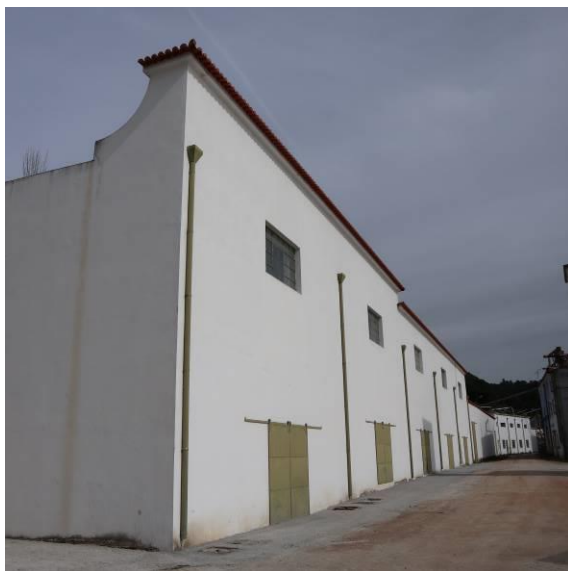
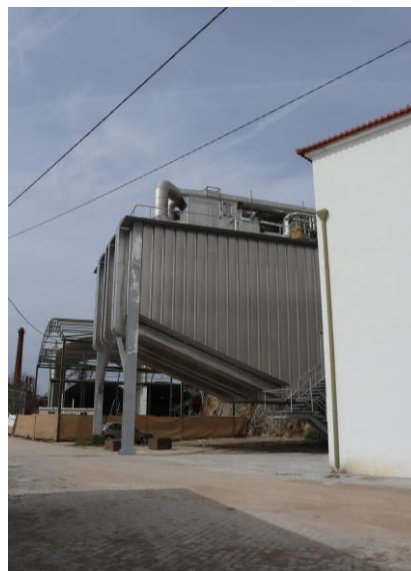
### **Área B**

Esta área já foi intervencionada antes, no âmbito do projecto de arquitectura de Eduardo Souto de Moura e Graça Correia, e não foi possível visitar o seu interior.

Corresponde originalmente à área de telhas para apoio à produção do aglomerado branco e já foi intervencionada para transformação em auditório e Oficina de Artes, constituindo-se como um recurso para a dinamização de todo o conjunto.

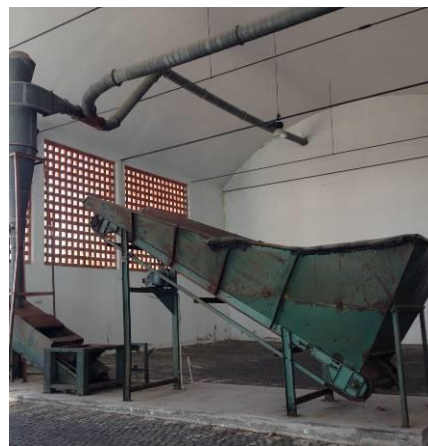
### **Área C**

Corresponde a outra área intervencionada no âmbito do projecto de arquitectura, já descaracterizada, para a criação de Espaço Cultural Multiusos e Estacionamento.

Era originalmente o espaço para trituração no processo de produção do aglomerado negro e ainda mantém algum equipamento, valorizado.

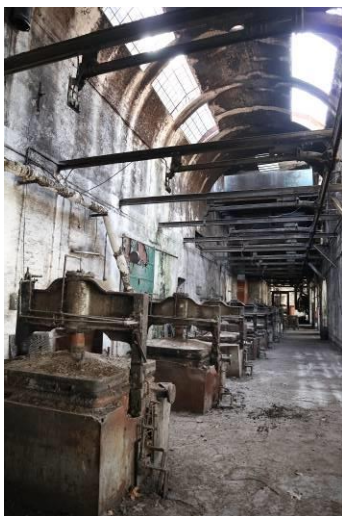
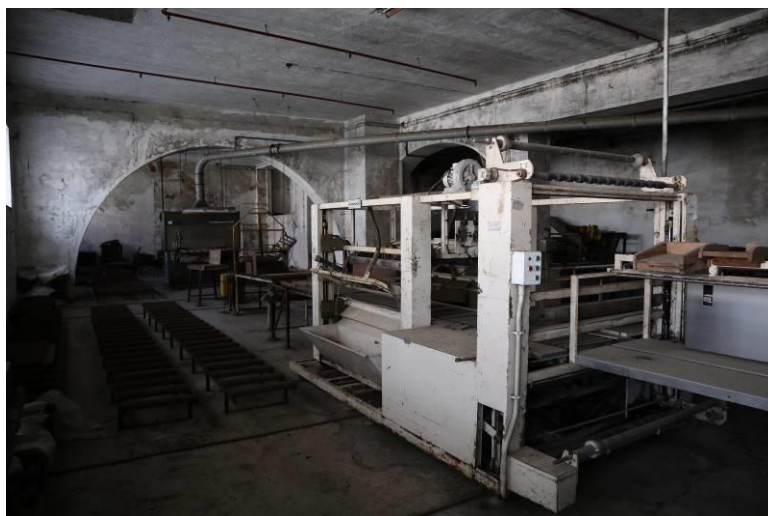
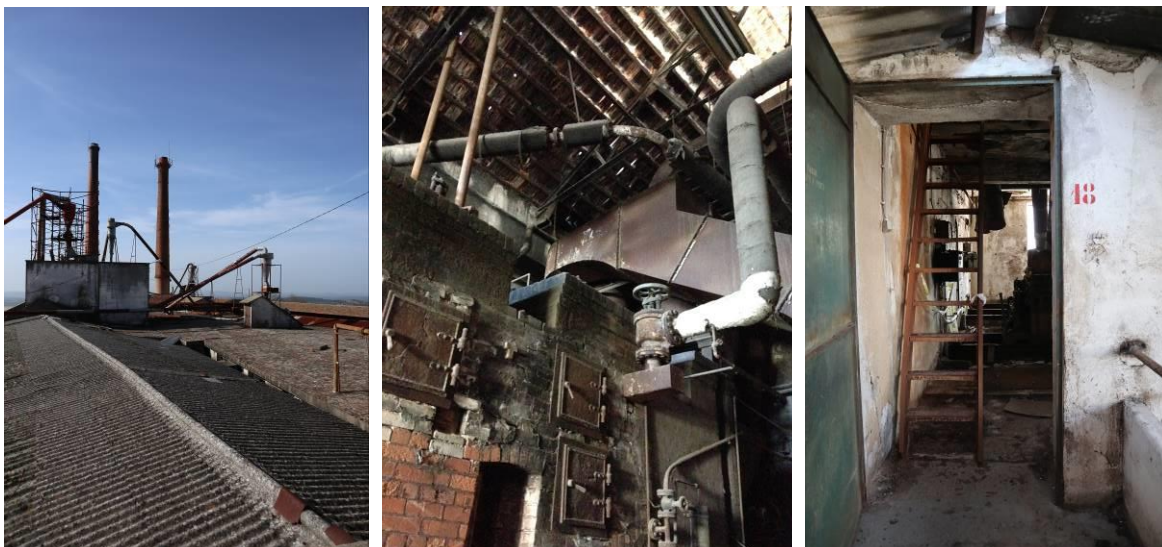
### Área D

Corresponde ao corpo principal da fábrica, zona de produção do aglomerado negro, cuja fachada fica directamente virada para a cidade, e onde se encontra a parte actualmente mais relevante e icónica para o entendimento do sistema técnico-científico de transformação da cortiça. As chaminés, as máquinas a vapor, e o ainda grande número de máquinas instaladas, tornam-na um ambiente industrial único que deve ser preservado com o mínimo de perturbação. Todo o edifício apresenta estar em razoável estado de conservação, embora algo vandalizado e sujo, e com várias zonas com perigo de queda grave.

As visitas que já são realizadas no local beneficiariam de uma acção de delimitação do percurso de visita, limpeza, e materiais de interpretação, mas antes de qualquer alteração deve ser assegurado que o estado actual (especialmente a distribuição de elementos e as marcas de uso) está devidamente documentado. Destaque para o canto sudoeste do corpo edificado, que apresenta características diferentes do sector fabril, está mais descaracterizado, e pode ser facilmente adaptado a espaço museológico, possivelmente sobre a rica história da família e da fábrica Robinson.

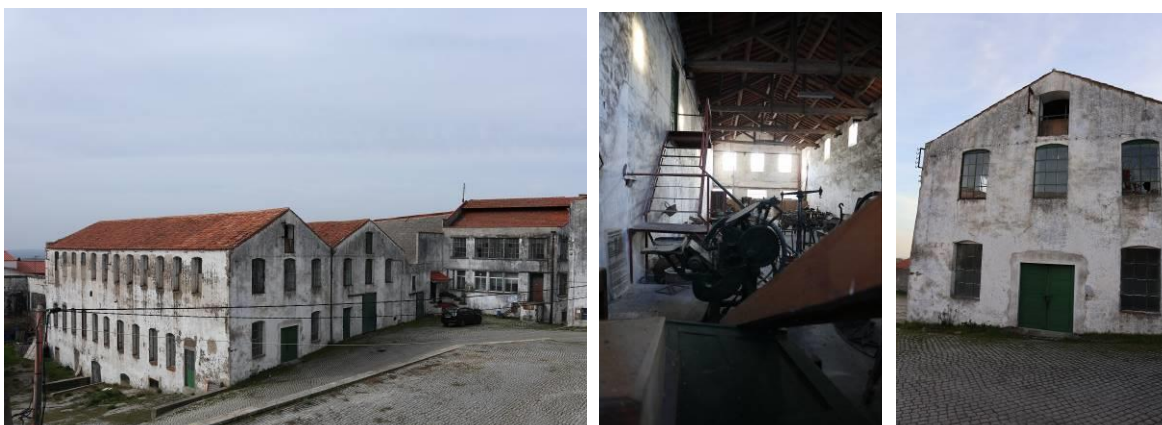
### Área F

Esta área é composta por dois sectores: mais a este um conjunto de dois corpos edificadas longitudinais de dois pisos, cobertura de duas águas, que serve como armazém de materiais e máquinas, e junto a estes, no lado oeste da área, um armazém de um só piso onde se encontram armazenadas as viaturas e equipamentos do corpo de bombeiros histórico da fábrica. Todo o conjunto se encontra em razoável estado de conservação.

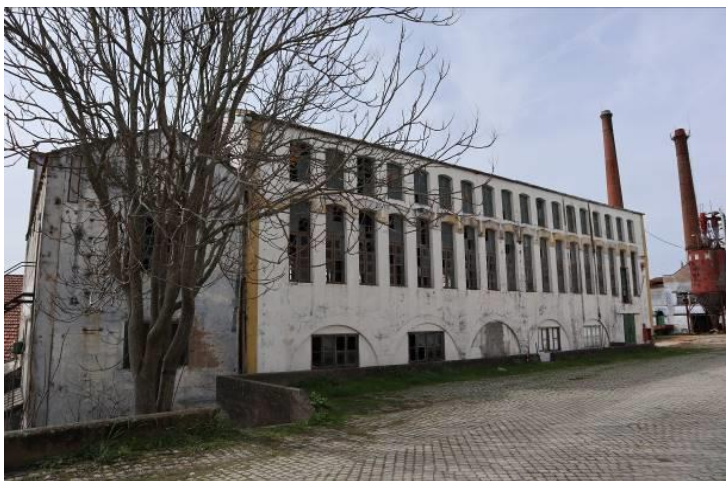
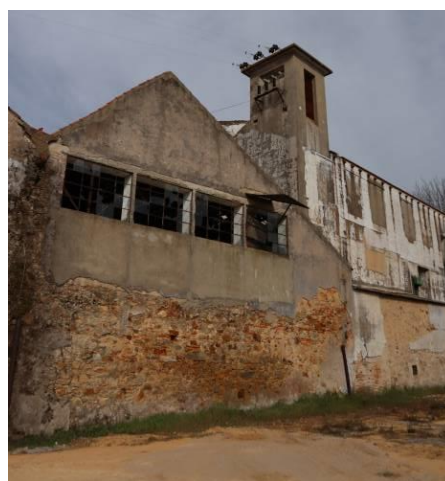
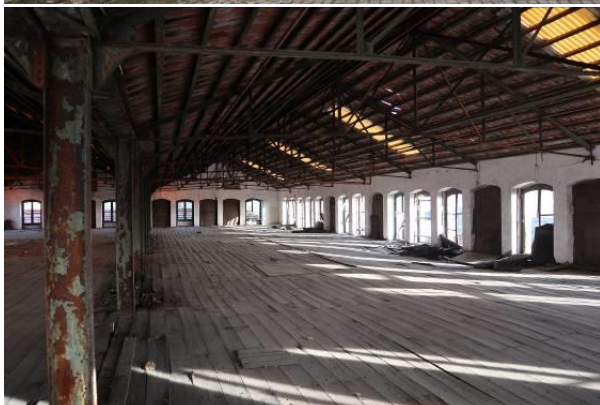
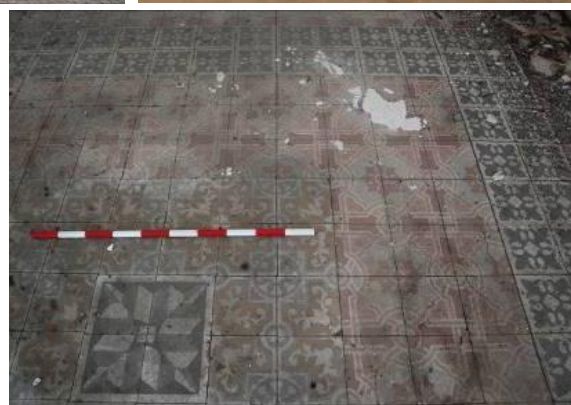
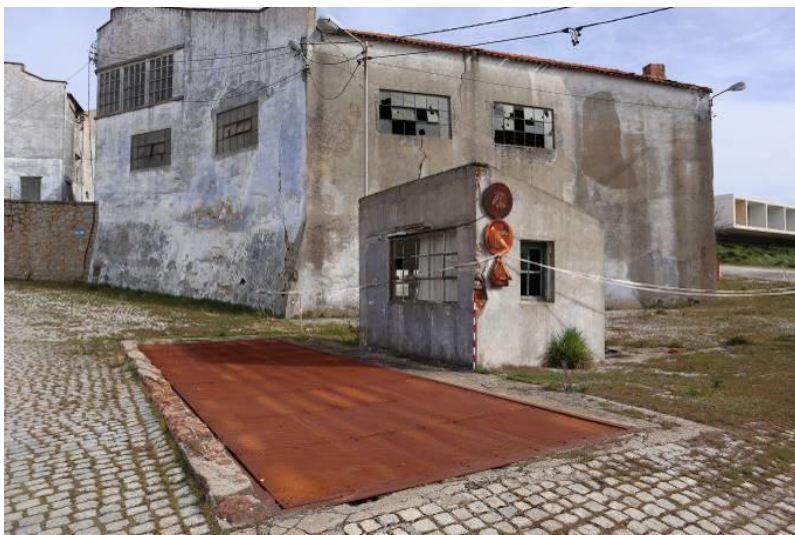
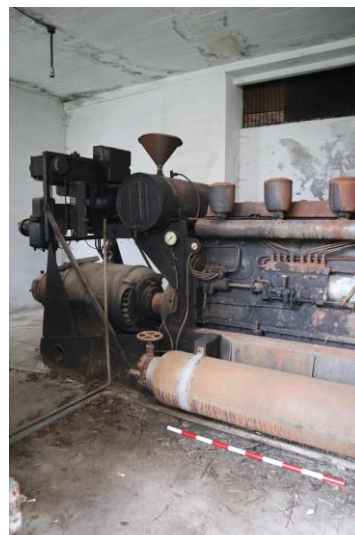
## Área G

Esta área aparenta ser a que estruturalmente está em pior estado de conservação. Mesmo no centro daquele que é agora o acesso principal à fábrica, o sector de oficinas (G3) apresenta grandes fracturas e deformações nas paredes exteriores. Em todo esse corpo (G2 e G3) as coberturas apresentam infiltrações, e os soalhos estão em risco de colapso.

O sector do gerador a diesel (G1) é de elevado interesse e, embora esteja em bom estado de conservação, está em risco de vandalismo e deterioração.

O sector G2, correspondente ao icónico edifício da escolha da rolha, apresenta um espírito do lugar de grande valor, pela sua localização, arquitectura e detalhes, mas está em mau estado de conservação. Associado a esse corpo do edifício, o posto de transformação elétrica encontra-se em bom estado, com grande integridade, e a oficina associada tem ainda visíveis as transmissões subterrâneas e muitas das máquinas utilizadas.

Junto a estes, o edifício do refeitório encontra-se em bom estado de conservação. O armazém adossado apresenta elementos estruturais em ferro relevantes, mas a cobertura já apresenta falhas. Junto a este, o telheiro deu parcialmente de si aquando da queda de parede do edifício próximo. Este edifício, aparentemente de arquitectura semelhante à das oficinas (G3), foi demolido no início do presente ano.

Salienta-se ainda a existência de outros elementos ligados ao trabalho das oficinas, associado à reparação dos veículos, e ainda a estação de pesagem de veículos (G4), em fraco estado de conservação – a estrutura apresenta diversas fracturas e vandalismo – mas ainda recuperável.

- Assegurar a **integridade estrutural** das áreas D e G, nomeadamente restaurando as estruturas das oficinas e edifício da escolha da rolha, bem como a estação de pesagem.
- Assegurar a **segurança** dos visitantes, vedando todas as áreas perigosas das áreas A, D e G.
- Assegurar que é **preservada a identidade** dos locais intervencionados, com mínima alteração e sempre com registo prévio, convidando à criação de propostas de arquitectura e museografia que respondam a novas necessidades mas preservem o carácter histórico dos lugares, iniciando pelas áreas G e D.
- Assegurar a dinamização de **actividades** e continuação de **estudos** que protejam e promovam todo o património cultural da Fábrica Robinson.
